RANTASALMEN TAAJAMA • PIENI RAUDANVESI

KULTTUURIMAISEMASSELVITYS

Raportti 22.12.2025

Selvitystyö Ahola, FM Teija Ahola

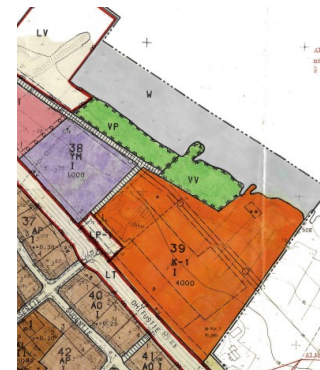
Ak 30, 1991.

Ak 30, hyv. 28.1.1991. Ei rakennussuojelumerkintöjä. Muodostettu ranta-alueelle liike- ja toimistorakennusten korttelialue sekä yleisten rakennusten korttelialue.

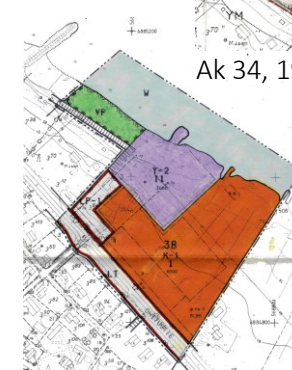
Ak 32, 1992.

Ak 32, hyv. 23.3.1992. Ei rakennussuojelumerkintöjä.

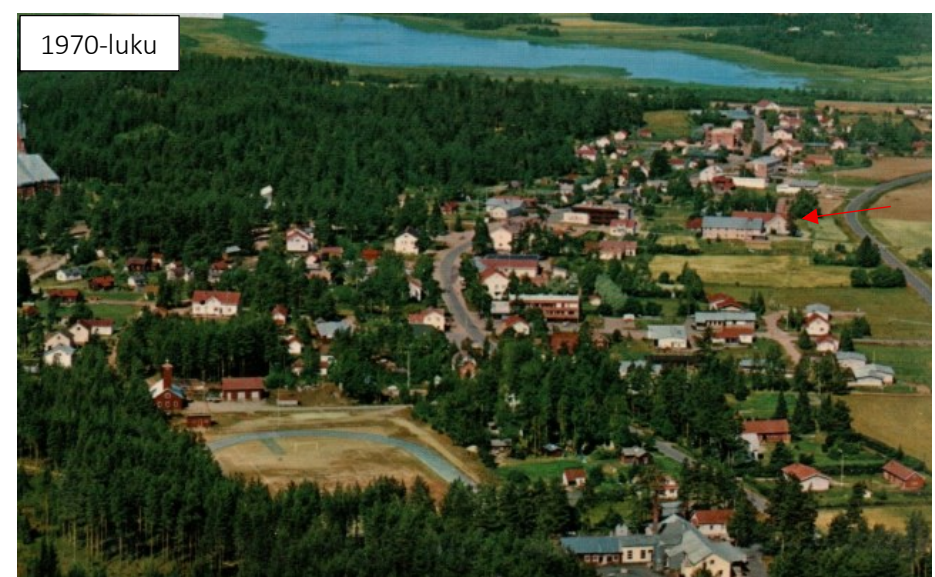
Kuva: Kirkonkylää 1970-luvulla. Keskusta on alkanut laajentua kohti ohitustietä. / Postikortti 1970-luvun alusta.

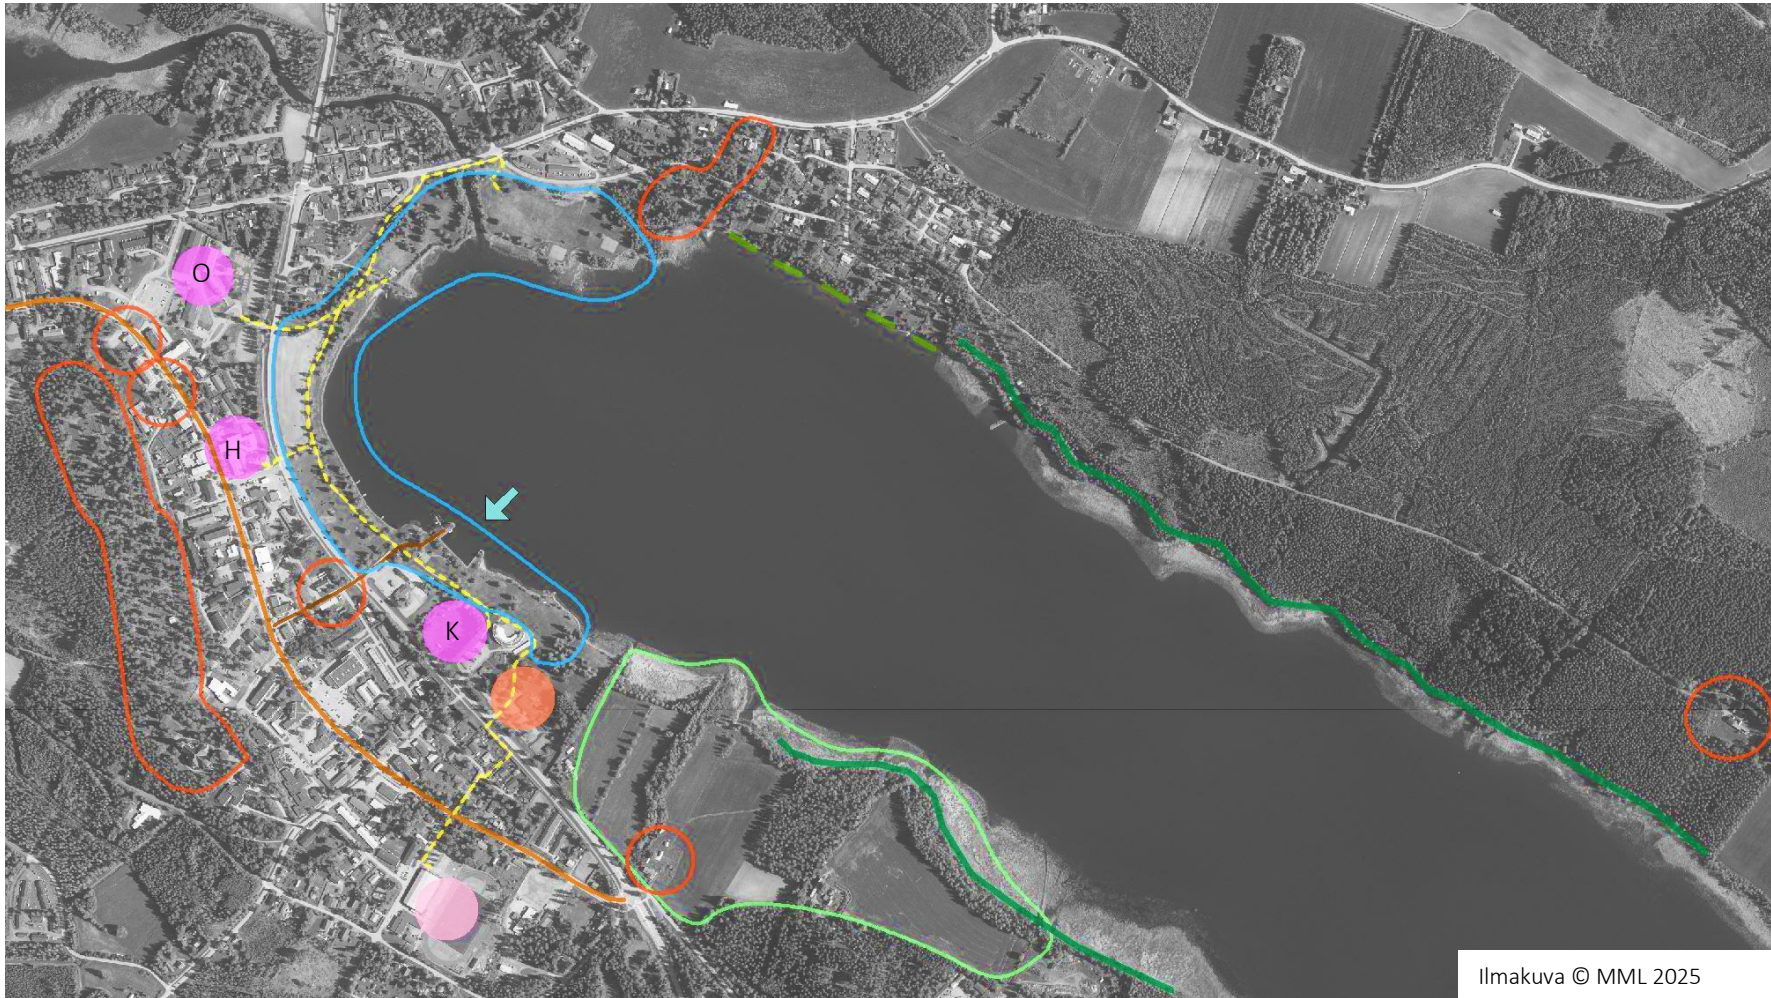
RANTOJEN KYTKEYTYMINEN KESKUSTAN PALVELUIHIIN

- Julkiset palvelut: Hallinto, Opetus, Kulttuuri
- Julkiset palvelut: Urheilu
- Yritystoiminta: Matkailu
- Yhteydet: kävelyreitit ranta-alueen ja palvelujen välillä
- Yhteydet: venesatama
- Yhteydet: venesatamasta pääkadulle
- Yhteydet: taajaman pääkatu
- Taajamamaisema: laaja yhtenäinen puisto ja maisemapelto, uimarannat, sauna, pelikentät
- Taajamamaisema: pelto, järvi taustalla
- Järvimaisema: rakentamaton ranta, metsä
- Järvimaisema: rakennettu ranta, metsäinen
- Kulttuuriympäristö: kulttuurihistorialliset kohteet ja miljööt

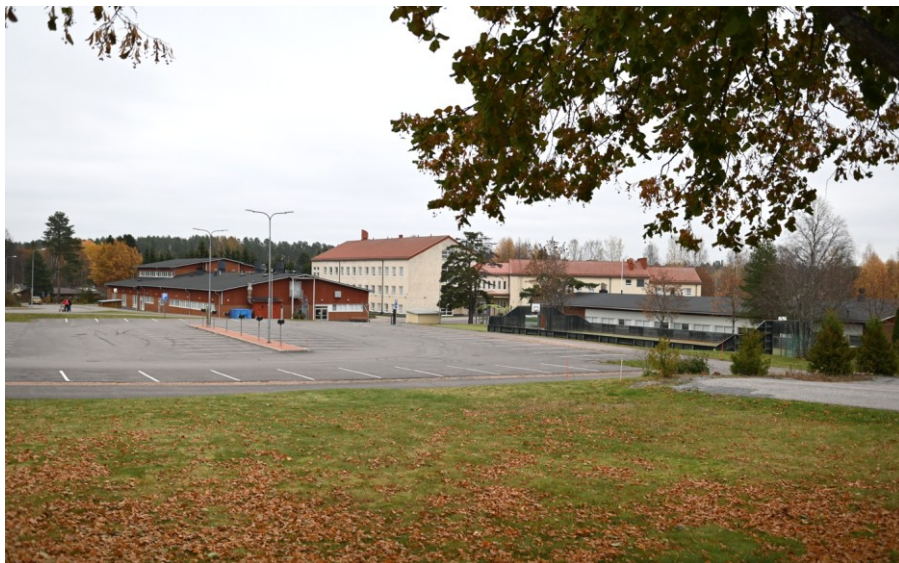
Kuva: Kylätieltä kuvattu yhtenäiskoulu, jonka vanhin osa on 1950-luvulta.

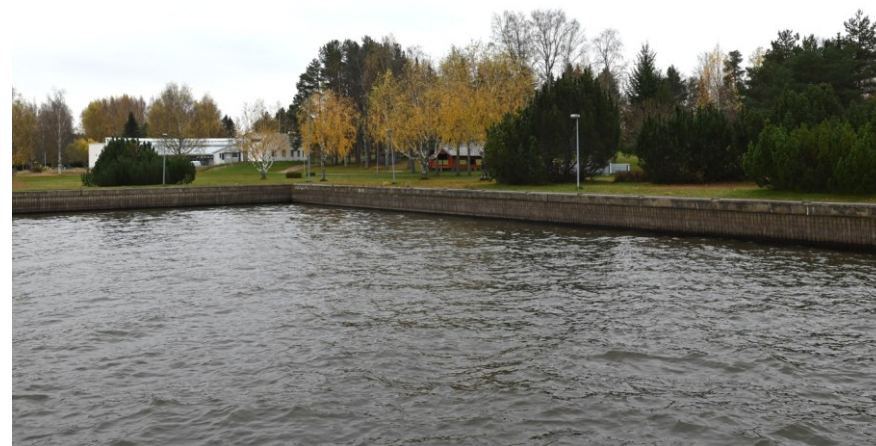
Kuva: Satama-allas vierasveneille. Taustalla näkyy entinen Järviluonnon keskus ja museoalueeseen kuuluva hirsinen venetalas.

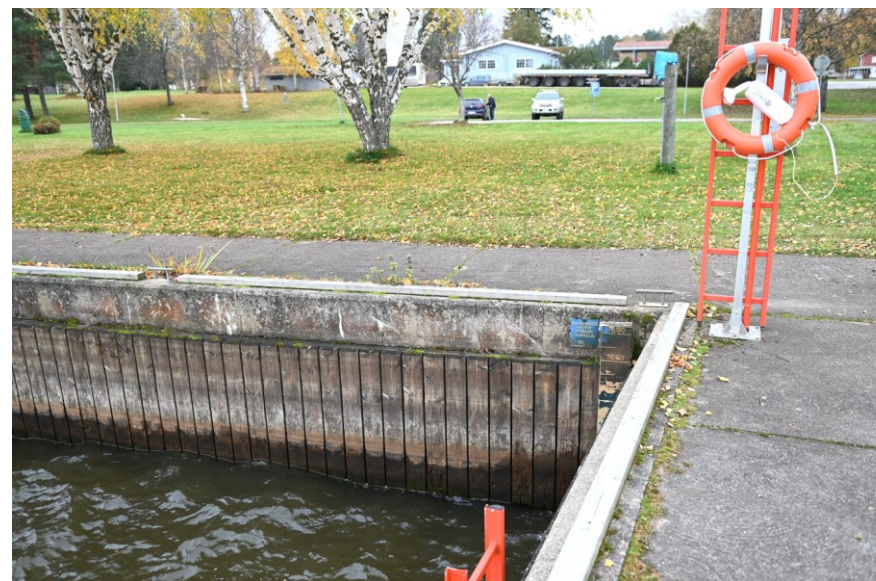
Kuva: Satama-altaassa on betonirunko ja puuverhous. Loppuvuodesta 2025 Saimaan vedenkorkeus oli noin 50 cm ajankohdan pitkäaikaisen keskitason alapuolella.

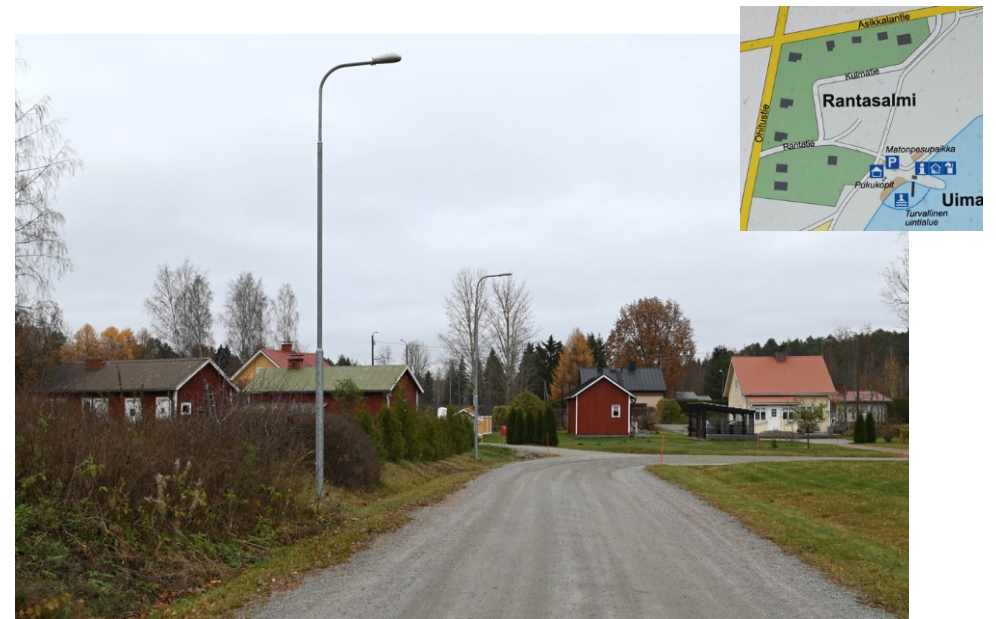
Kuva: Kulmatien pientalot valmistuivat 1948–50 kirkonkylän ensimmäisessä rakennuskaavassa osoitetulle korttelialueelle. Asutus on järvinäkymien äärellä.

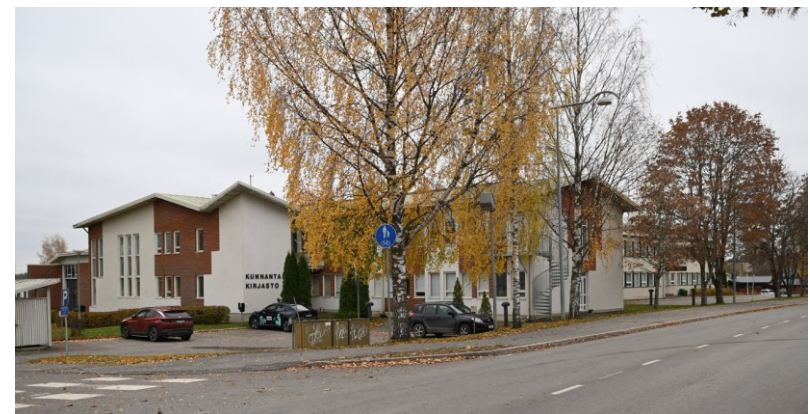
Kuva: Kunnantalo-kirjasto -rakennus kuvattuna Kylätieltä. Etualalla uudempi osa ja taaempana näkyy vanhaa puolta.

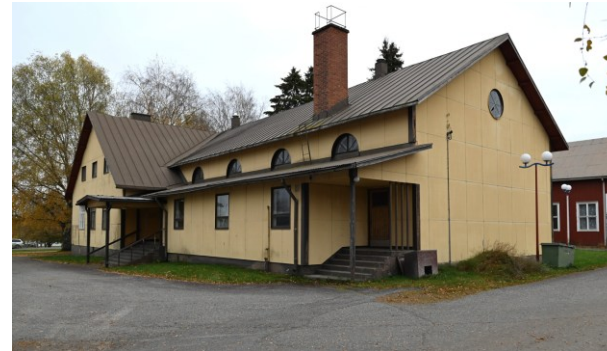
Kuva: Pohjoisseinän pitkän avoverannan keskikohta on verhoiltu sisätalaksi, ehkä 1960-luvulla, samalla on uudistettu sisäänkäynnit portaineen ja katoksineen. Ensimmäisen vaiheen hirsirunkoa lienee säilynyt kuvassa etualalla näkyvässä osassa, joka on perustettu lohkokiville (verhoiltu betonikuorella).

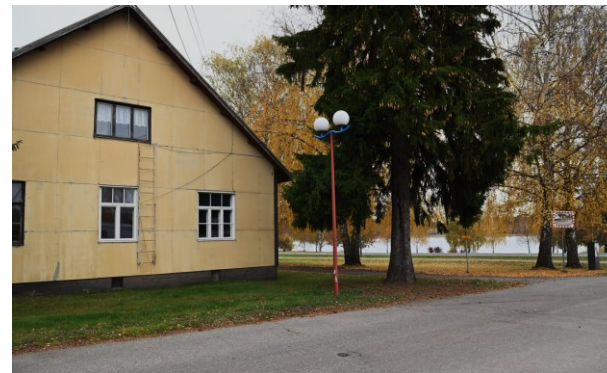
Kuva: Hirsitalon julkisivujen verhousemateriaali on vaihtunut 1900-luvun jälkipuolen korjauksissa, samassa yhteydessä poistettiin ikkunoista vuorilaudat. Pitkän avoverannan paikalla on ulonne ja erilliset portaikolliset sisäänkäynnit. Osa ikkunoista on vaihdettu entisellä karmijaolla, mutta valevälipuitteilla. Vinkkeliosan päätyjen pyöreikkunat on korvattu vaakaikkunoilla.

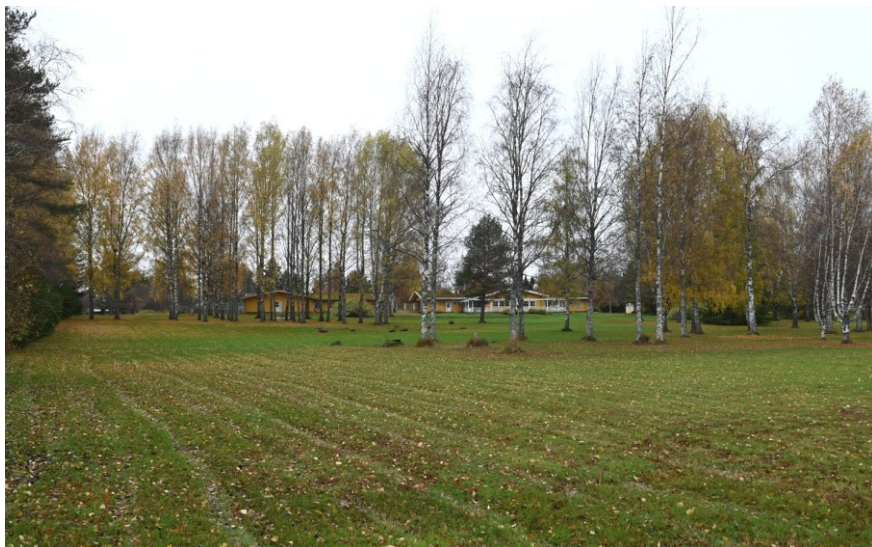
Kuva: Taajaman osayleiskaavassa matkailupalvelujen alueeksi ja asemakaavassa liikke- ja toimistorakennusten korttelialueeksi kaavoitetusta alueesta suurin osa on nurmipintaista puistopihaa lehtipuuryhmillä.

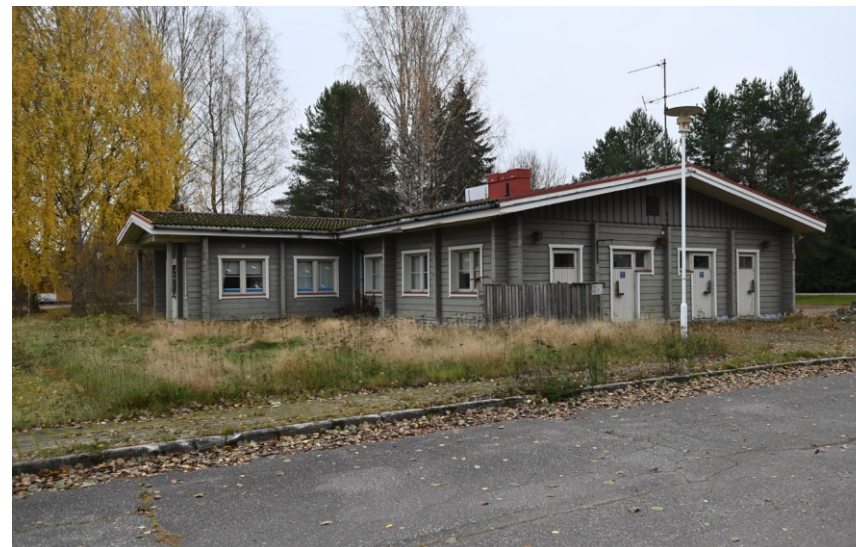
Kuva: Korttelin toisessa, tyhjilleen jääneessä, hirsirakennuksessa on ollut yritystoiminnan tiloja ja Rantasalmen matkailuinfon palvelupiste sekä WC:et.

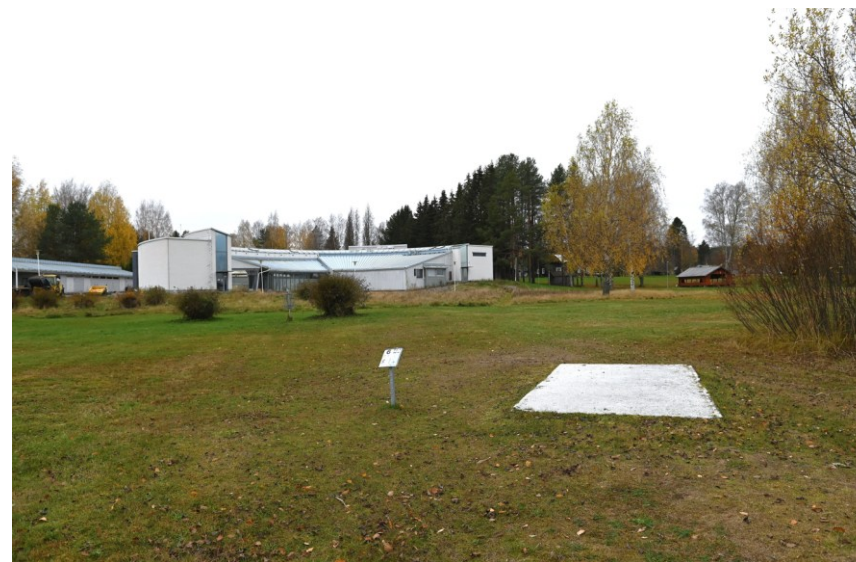
Kuva: Yleisten rakennusten korttelialueelle rakennettu koulutuksen ja näyttelytoiminnan yhdistänyt keskus on jäänyt tyhjilleen. Rantapuistossa on frisbeegolf-rata, väyliä on myös keskuksen vieressä.

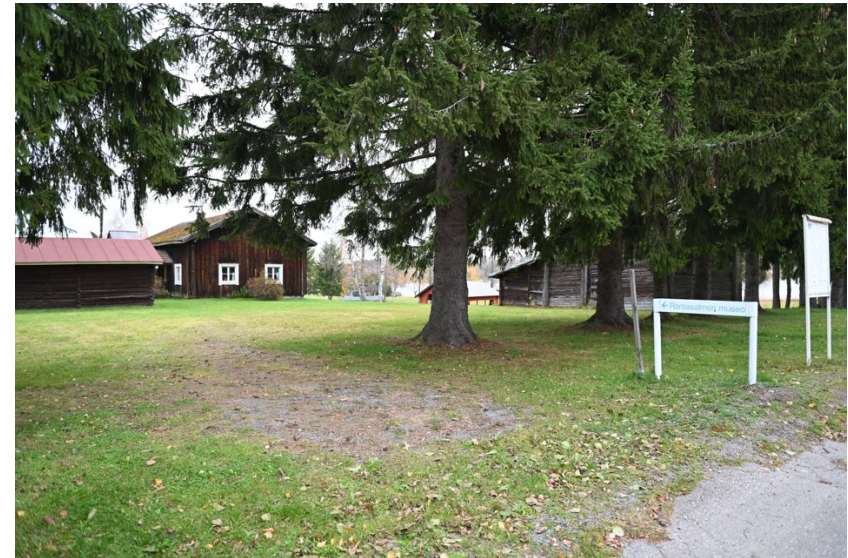
Kuva: Rantaan kaavoitettujen yritystoimintojen väliin jää Rantasalmen museo, jonka avajaisia vietettiin kesäkuussa 1963. Museon rakennukset on siirretty paikalle eri puolilta Rantasalmea. Tasaista, nurmikkoista tonttia rajaa kaakossa korkea kuusirivi, pikatien ja rannan suunnalla koivurivit.

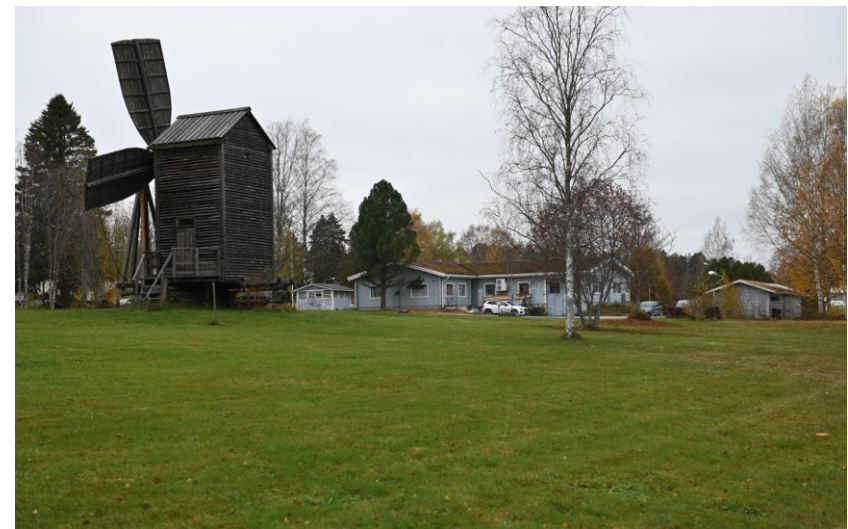
Kuva: Museon viereen on osoitettu huoltoasemarakennusten korttelialue. Kebab-pizzeriana toimiva höylähirsirakennus on valmistunut 1980-luvulla.

- Museoalueen viereen perustetut yritystoiminnan rakennukset on tehty höylähirrestä 1980-luvulla. Materiaali oli perinteinen, muoto ja mittasuhteet nykyaikaiset.

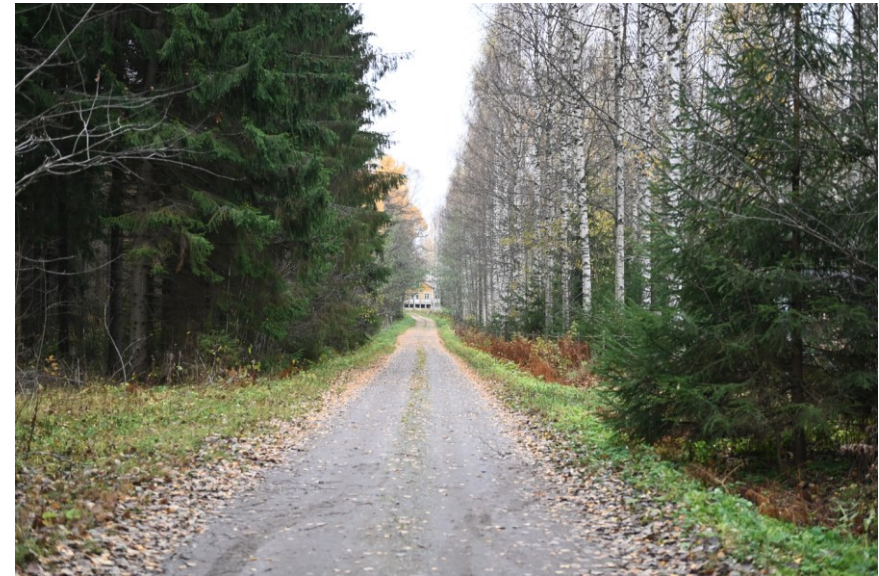
Kuva: Pyyvilän kartanoon johtava tie, josta rantaan on noin 200 metriä. Ennen järvelle näkynyt päarakennus jää nykyään nuoren istutusmetsikön sisään.
